## Hasarlı betonarme elemanların çelik köşebent ve lamalar ile güçlendirilmesi

Alper İLKI\*, Cem DEMİR, Aziz KARADENİZ, Nahit KUMBASAR

## Retrofit of damaged reinforced concrete members by using steel corners and plates

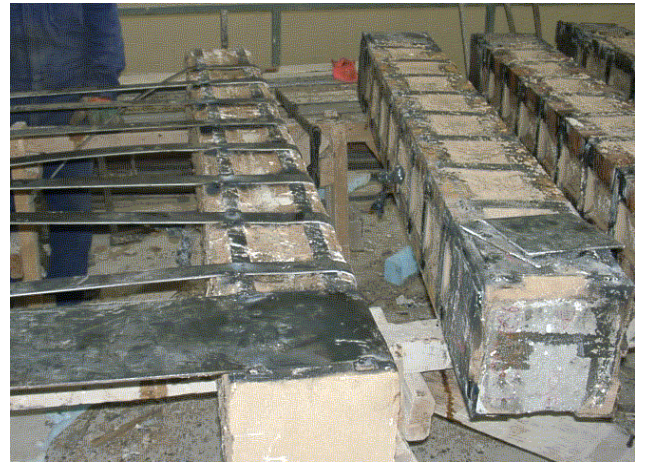
Şekil 4. Güçlendirme uygulaması

Numunelere uygulanan güçlendirmenin detayları Şekil 3 ve Tablo 4'te verilmiştir. Güçlendirme için öncelikle çelik elemanların yüzeyleri pas, kir ve tozdan arındırılmıştır. Daha sonra onarımı tamamlanmış olan numuneler üzerine boyuna doğrultuda epoksi harcı kullanılarak çelik elemanlar yapıştırılmıştır. Boyuna donatıların numune üzerine tam olarak yapışması sağlandıktan sonra, enine doğrultuda 40.4 boyutlarında lamalar 200 mm aralıklar ile boyuna donatılara kaynaklanmış, enine lamalar ile beton yüzeyi arasındaki boşluklar epoksi harcı ile doldurulmuştur. Güçlendirme uygulamasını gösteren bir fotoğraf Şekil 4'te sunulmuştur.

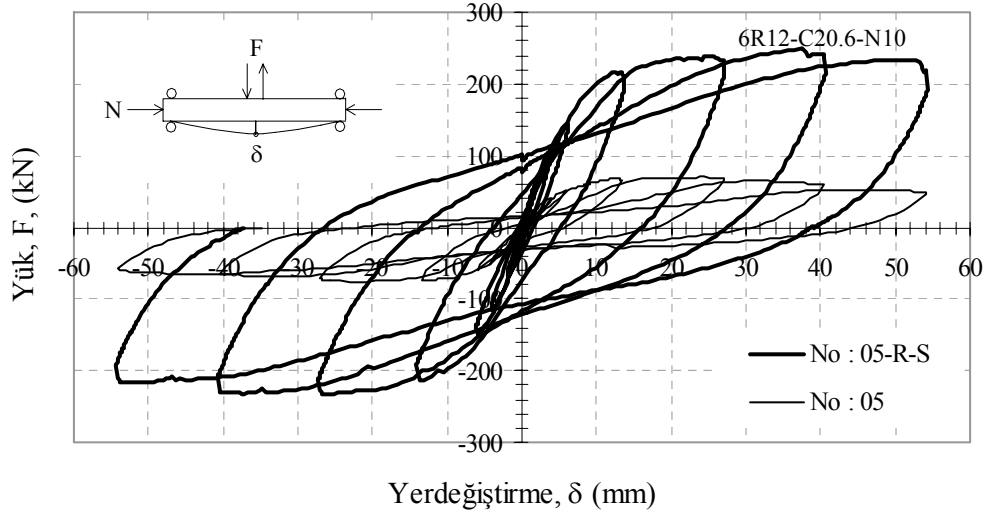
Şekil 11. 5-R-S numunesi için davranışın orijinal numune ile karşılaştırması

Numune 2-R-S, 4-R-S, 5-R-S ve 7-R-S için elde edilmiş olan yük-yerdeğiştirme ilişkileri orijinal numuneler ile karşılaştırmalı olarak Şekil 9-12'de, enerji yutma özellikleri ise Şekil 13'te sunulmuştur.

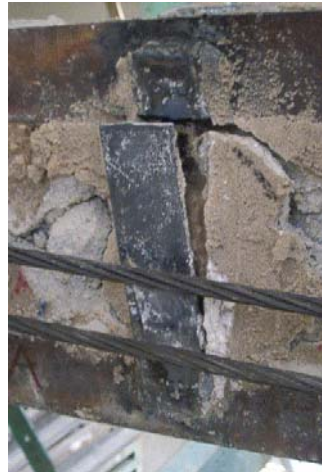
(a)

Şekil 15. a) Enine güçlendirme lamalarında gözlenen hasar, Numune 7-R-S,  $\mu_d \approx 5$   
b) Boyuna güçlendirme lamalarında burkulma

Uygulanan güçlendirme tekniği, gerek eğilme, gerekse kesme dayanımlarını önemli oranda arttırmakla birlikte, özellikle boyuna doğrultuda köşebentler kullanılarak güçlendirilen numunelerde, daha büyük dayanım artışı, eğilme için elde edilmiştir. Orijinal numunelerde hasar oluşumu eğilme çatlakları ile başlarken, bu numunelerde önce kayma çatlakları gözlenmiştir. Özellikle göreceli olarak yüksek eksenel kuvvete maruz olan orijinal numunelerde gözlenen dayanım kaybı, onarılmış ve güçlendirilmiş numunelerde görülmemiş, ya da çok daha az belirgin olarak ve çok daha ileri yerdeğiştirme düzeylerinde görülmüştür. Deneyler tüm onarılmış ve güçlendirilmiş numuneler için, deney düzeneğinin izin verdiği yerdeğiştirme düzeyine kadar sürdürülmüş ancak numunelerde önemli dayanım kaybı oluşması sağlanamamıştır. İstisna olarak, Numune 3-R-S'nin dayanımı, yükleme sisteminin kapasitesini aştığı için, bu numunenin deneyi erken sonlandırılmıştır (Şekil 14). 7-R-S ve 8-R-S numunelerinde, yüklemenin son anlarında enine güçlendirme lamalarında oluşan büyük kayma şekildeğiştirmeleri sonucu, yırtılmalar oluşmuş, Numune 7-R-S'de bu yırtılmaların ilerlemesi ile kopmalar ortaya çıkmış, ancak bunlar önemli dayanım kaybına neden olmamıştır. Bu kopmalar lamaların boyuna köşebentlere bağlandığı

noktalardan oluşmakla birlikte, kaynaklar hasar görmemiştir (Şekil 15a). Boyuna doğrultuda güçlendirme elemanı olarak köşebentlerin kullanıldığı numunelerde, köşebentlerde önemli bir hasar gözlenmemiş, köşebentler deneylerin sonuna kadar betondan ayrılmayarak, betonla birlikte çalışmıştır.
