Zemin sıvılaşmasına yönelik fotogrametrik uygulamalar

Oktay AKSU*, **Gönül TOZ**

Determination of spatial changes caused by liquefaction and fault movements by means of photogrammetric methods.

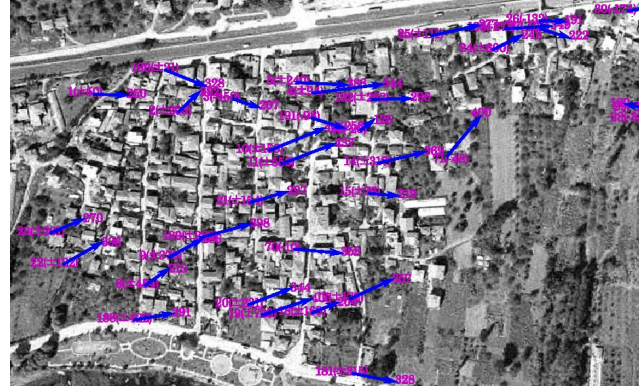
Şekil 1. Eşme Bölgesi hareket vektörleri

Sapanca Gölü kuzeyi (Eşme Bölgesi)'ni içeren modelde 302 adet noktada X, Y, Z koordinatları ölçülmüş ve bunlardan yararlanarak hareket vektörleri elde edilmiştir (Şekil 1). Bu bölgedeki hareketin ağırlıklı olarak doğu ve güneydoğu yönünde olduğu belirlenmiştir. Bu belirleme ve gölün kuzey kesiminde sıvılaşmanın gelişmediği dikkate alındığında, vektörlerin esas olarak faylanmaya bağlı hareketle uyum içinde olduğu anlaşılmaktadır (Ulusay, 2002). Elde edilen sonuçlar; X yönünde 2.35 m, Y yönünde -0.43 m ve Z yönünde ise 0.62 m'lik yer değiştirmelere işaret etmektedir.

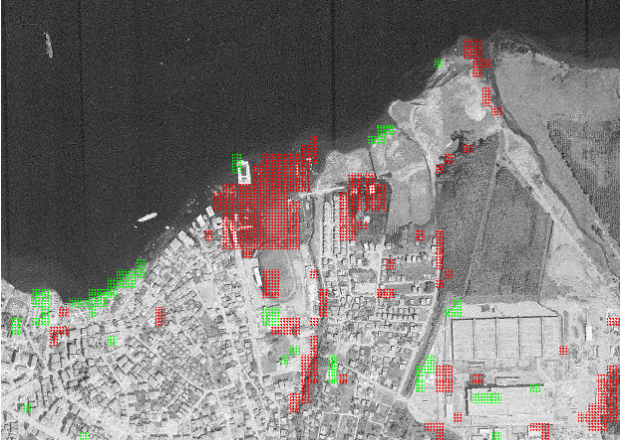
Şekil 6. Asal bileşen analizi ile multispektral modda tespit edilen çöküntü ve hasar alanları

oranlar (% 25, % 35 gibi) yüksek doğrulukta bilgi vermesine karşın, arazide oluşan değişimlerin önemli bir bölümü tespit edilememektedir. Deneysel uygulamalar sonucu % 15 oranının kullanımı uygun bulunmuştur. Şekil 6'da gösterilen sonuçlar, söz konusu bölgenin 1:16000 ölçekli hava fotoğraflarından üretilen ortofoto haritalar ile karşılaştırıldığında; yoğun bina hasarlarının olduğu yerler ile deniz altında kalan alanların doğru tespit edildiği görülmektedir.

Landsat'ın 30 m. çözünürlüklü altı spektral bandı elektromanyetik spektrumda oldukça geniş bir aralığa sahiptir. İlk olarak, bu altı band üzerinde asal bileşen analizi yapılmış ve tek bir asal bileşene dönüştürülmüştür. Sonuç ürün bütün bandlardaki bilgilerin büyük kısmını içermektedir.

Otomatik değişiklik tespiti, farklı parametreler kullanılarak gerçekleştirilmiştir. Bu parametreler; bir noktanın iki farklı tarihli görüntüde sahip olduğu gri değerleri arasındaki farkın oranı olup, yüzde olarak ifade edilmektedir. Bu parametrenin küçük tutulması (%5, %10), düşük doğrulukta çok detaylı değişiklik bilgisi için uygundur. Küçük yüzdeli değişimler; iki görüntünün alımındaki atmosferik koşulları ve güneş ışınlarının yer yüzeyine değişik açılardan gelmesi gibi nedenlerden dolayı oluşabilmektedir. Yüksek

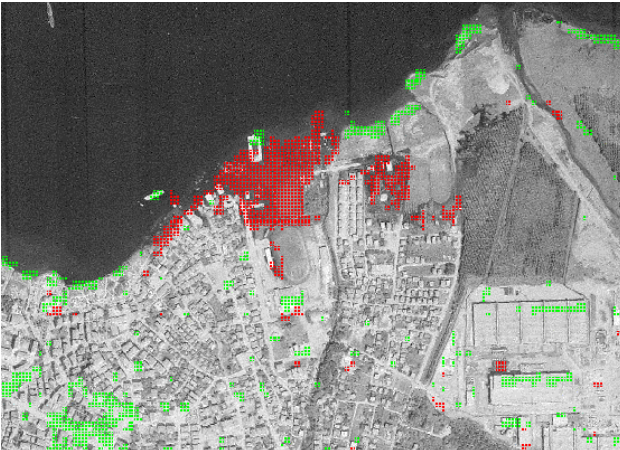
Şekil 7. Pankromatik modda tespit edilen çöküntü ve hasar alanları

İkinci uygulamada pankromatik band kullanılmıştır. Bu band için % 10 değeri seçilmiş ve elde edilen sonuçlar, önceki uygulama ile karşılaştırıldığında, tespit edilen değişimlerin hemen hemen aynı olduğu görülmüştür (Şekil 7).
