Zor arazi koşullarında çevreye duyarlı orman yolu inşaatı teknığının değerlendirilmesi

The assessment of environmentally sensitive forest road construction technique in difficult terrain conditions

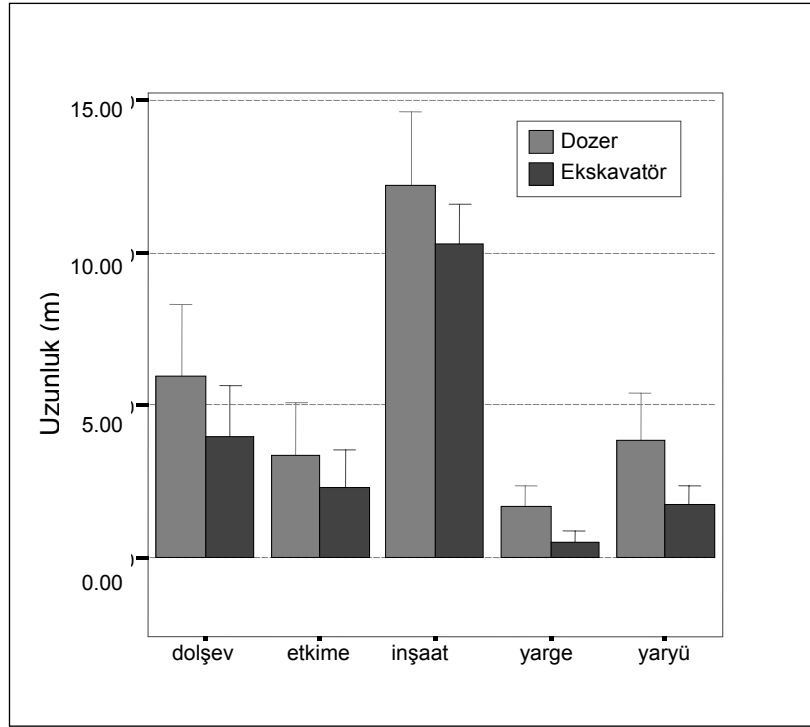
Şekil 2. Dozer ve ekskavatör çalışmalarında, sırasıyla dolgu şevi uzunlukları, etki mesafesi uzunlukları, inşaat alanı genişlikleri, yarma genişliği ve yarma yüksekliklerinin karşılaştırılması

EKSKAVATOR		DOZER		t-değeri
	Ort.	Std. Sap.	Ort.	Std. sap.	
Yarma H	1.72	0.62	3.83	1.55	9.80
Yarma D	0.54	0.32	1.70	0.67	12.20
Hendek D	1.101	0.04	1.096	0.14	0.27
Platform D	4.36	0.47	4.31	0.55	0.51
Dolgu şev L	3.97	1.66	5.95	2.33	5.36
Dolgu şev P	0.55	0.12	0.58	0.10	1.48
Etkime L	2.30	1.24	3.37	1.72	3.90
İnşaat D	9.40	1.31	12.18	2.42	7.80

Etki mesafesine bakıldığında, ekskavatör ile bu mesafenin çok daha düşük tutulabildiği görülür. Bu durum, yol altındaki ağaçların daha az hasar görmesi ve yol boyunca oluşan çirkin görüntünün önlenmesi açısından önemli bir faktördür. Operatör tarafından kazılan materyal görüş alanı içinde istenilen bir yere tamamen kontrol altında bırakılabildiğinden dolgu şevi uzunluğunun da ekskavatör ile daha kısa tutulduğu görülmüştür. Dozerle çalışmada ise materyal dolguya itilerek yerleştirilmeye çalışılmaktadır.
