19. yüzyıl Kayseri kiliseleri için koruma önerileri

Şeyda GÜNGÖR AÇIKGÖZ*, Zeynep AHUNBAY

Conservation proposals for the 19th century churches in Kayseri

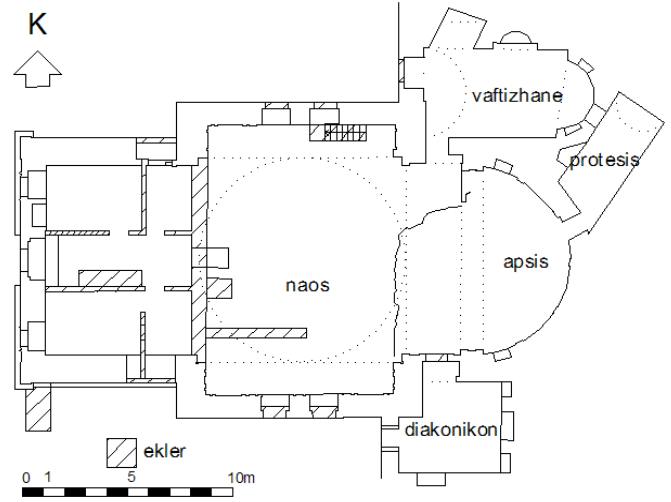
Şekil 1. Efkere Surp Stepanos Kilisesi zemin kat planı (Ş. Güngör Açıkgöz)

Endürlük Agia Triada (Şekil 7) ve İncesu Agios Dimitrios kiliselerinde ise narteksler naosu "u" biçiminde sarmaktadır. Vekse ve Talas Panagia (Şekil 2), Efkere Surp Stepanos (Şekil 1) ve Kiçikapı Surp Asdvadzadzin kiliselerinin narteksleri kapalıdır.

19. yüzyılın sonlarına doğru, Kayseri kiliselerinde yerel üslupların azaldığı ve yapıların Batılı karaktere büründüğü izlenmektedir. Bu gelişim en olgun halini, gerek bölge tipolojisinden farklı olarak haç planları, gerekse klasik canlandırmaların ağırlıklı olduğu cepheleriyle Efkere Surp Stepanos (Şekil 1, 17) ve Talas Panagia (Şekil 2, 18) kiliselerinde kazanır⁵. Kent mimarisinin Batılılaşma sürecinde, bu iki kilisenin, cepheleriyle açıkça sergiledikleri sıçramaya karşın, Kayseri kiliselerini, bezemenin içte yoğunlaştığı, dışı sade yapılar olarak tanımlamak yine de daha doğru olacaktır. Bu noktada, Tavlusun Surp Toros (Şekil 21) ve Tomarza Boğos Bedros Kiliseleri iç ve dış karşıtlığını en belirgin biçimde açığa vuran örneklerdir.

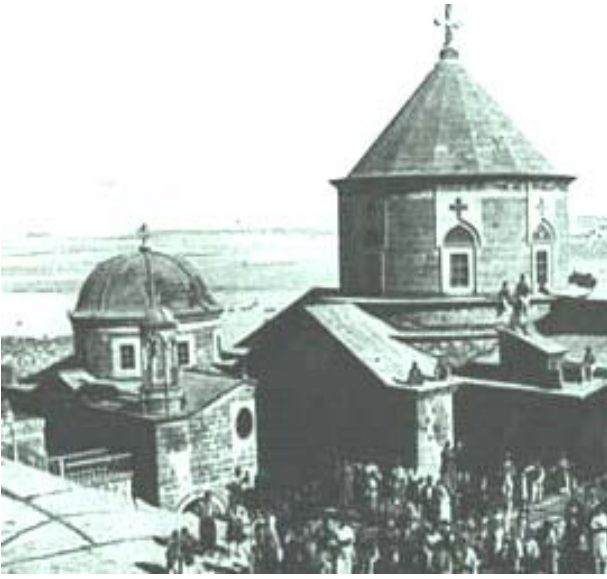
Şekil 3. Tomarza Surp Asdvadzadzin Kilisesi
(Alboyacıyan, 1937)

Kayseri kiliselerinin çoğu, İstanbul Rum kiliseleri ve Anadolu'nun büyük bölümündeki Osmanlı dönemi kiliseleri gibi üç nefli bazilikal planlıdır. Pek çoğu, onarımlarla bugüne ulaşan yapılar, Karaca'nın yukarıda değinilen görüşü doğrultusunda, eski kiliselerin kalıtsal olarak devamı kabul edilebilir. Ancak, taşınan mimari karakterin köklerini, Krautheimer'ın iç ve doğu Kapadokya'nın erken Hıristiyanlık dönemi için değişmez şema olarak gösterdiği "haç planlı" kiliselerde (Krautheimer, 1965) bulmak oldukça güçtür. Şekil 1 ve 2'de Kayseri'deki haç planlı şemaya iki örnek olarak yer alan Efkere Surp Stepanos (1871) ve Talas Panagia (1886) kiliseleri ise, onarımlarla ayakta tutulan yapılar değil, yeniden yapım örnekleri olmaları dolayısıyla bu tartışmanın dışında kalmaktadır. Bugün mevcut olmayan ancak, gravürü ve Şekil 3'de de görülen fotoğrafından haç planlı olduğu anlaşılan Tomarza Surp Asdvadzadin Manastır Kilisesi, Anadolu'nun doğusunda yaygın olan; merkezi planlı ve tasarımın genellikle silindirik ya da çokgen kasnaklı bir kubbeye vurgulandığı (Sinclair, 1987) Ermeni kiliselerinin Kayseri çevresinde tespit edilebilen tek örneğidir. 11. yüzyılda Ermeni baş patrikliğinin bir süre Tomarza yakınlarına ta-

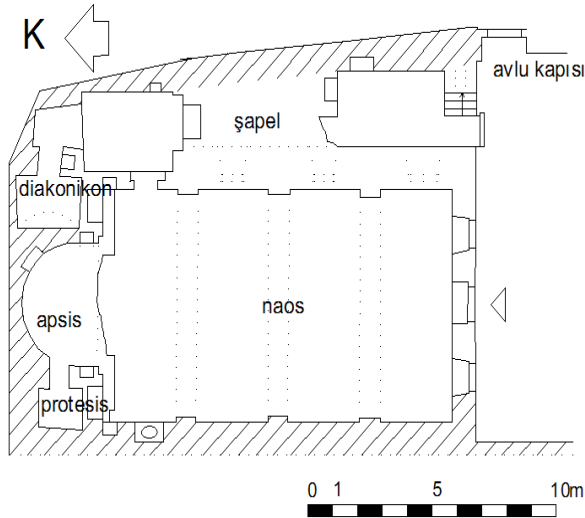
Şekil 4. Tavlusun Surp Toros Kilisesi
(Ş. Güngör Açıkgöz)

Tavlusun Surp Toros (Şekil 4) ve Pınarbaşı kiliseleri ise, İstanbul Ermeni kiliselerinin çoğunda görülen tek nefli ve beşik tonozlu şemanın Kayseri'deki iki örneğidir. Kayseri gibi, üç nefli bazilikal planlı kiliselerin çoğunlukta olduğu Niğde'de de Tırhan Makrina Kilisesi tek nefli plana örnektir. Darsiyak'taki ismi belirlemeyen kilise (Şekil 5) ise, enine dikdörtgen planı ve duvar ayakları ile tanımlanan nefleri ile tümüyle ünik bir örnektir.

Surp Krikor Lusavoriç, Everek Surp Toros (Şekil 8) kiliselerinde, galerinin altında kalan bölüm narteks işlevini görmektedir. Galerileri bugüne ulaşamayan Tavlusun Surp Toros (Şekil 4), Darsiyak (Şekil 5), Reşadiye Panagia ve Kavaklı Köyü kiliselerinde de girişler benzer planlanmış olmalıdır. Everek Surp Toros (Şekil 8), merkezde Surp Krikor Lusavoriç ve Kiçikapı Surp Asdvadzadzin kiliselerinin (Şekil 9) girişleri ise portiklidir. Tavlusun Agios Basileos Kilisesi'nin (Şekil 10) kuzey girişindeki portik ise, Kayseri için sıra dışı bir uygulama olmakla birlikte, Niğde Küçükköy Kilisesi'nde de örneği görülmektedir.

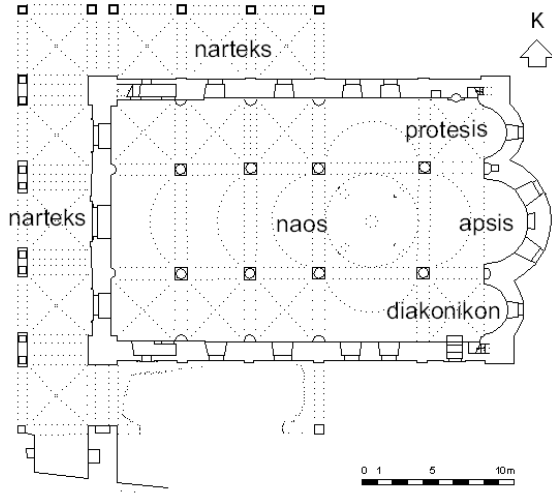
Şekil 7. Endürlük Agia Triada Kilisesi
(Ş. Güngör Açıkgöz)

Doğu duvarının biçimlenişi- Kayseri kiliselerinde, apsis çoğunlukla dışa taşırılmıştır. Yanartaş Manastır Kilisesi (Şekil 6, 11) ve Endürlük Agia Triada (Şekil 7) Kilisesi'nde yan apsisler de dairesel duvarlarla dışa yansıtılmıştır² Agios Basileos Kilisesi'nin (Şekil 12) içte yarım daire, dışta beş kenarlı apsisi, bugüne ulaşanlar içinde, çokgen planlı olan tek örnektir. Germir Panagia, Surp Asdvadzadzin, Everek Surp Toros, Zincidere Agios İoannis Prodromos kiliselerinde ise doğu duvarı düzdür.

Agios Dimitrios kiliselerinde ise yarım kuşatan “u” biçimli galeriler bulunmaktadır³. Merdivenlerin konumu çeşitlilik göstermekle birlikte, daha çok girişe yakındır. Yan duvar cidarları arasına yerleştirilen merdivenlerle galeriye ulaşılan; Yanartaş (Şekil 6, 14), Agia Triada (Şekil 7), Agios Prokopios, Germir Panagia ve Everek Surp Toros (Şekil 8) kiliseleri, bu özellikleri dolayısıyla Diyarbakır Katolik Surp Sargis Kilisesi ve Niğde-Konaklı ve Nevşehir-Derinkuyu Başmelekler Kiliselerine benzemektedir. Tavlusun Surp Toros, merkez-Surp Asdvadzadin ve Surp Krikor Lusavoriç (Şekil 15), Efker Surp Stepanos kiliselerinde ise, İstanbul Ermeni kiliselerinde örneklerine sıkça rastlandığı gibi; galeriye dışarıdan ulaşılmaktadır.

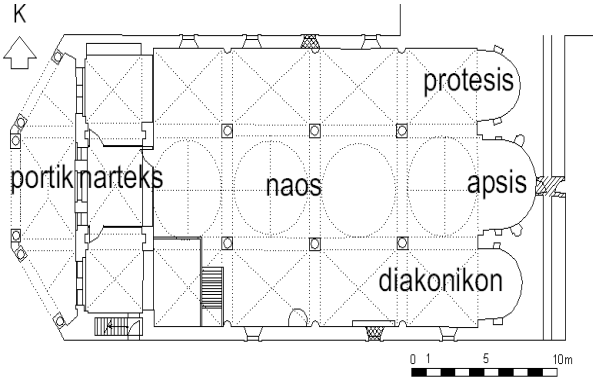
Şekil 8. Everek Surp Toros Kilisesi zemin kat planı
(Ş. Güngör Açıkgöz)

Agia Triada ve Talas Taksiarhis kiliseleri ise basık kubbeleriyle diğer kiliselerden ayrılmaktadır. Everek Surp Toros (Şekil 8) ve merkez-Surp Krikor Lusavoriç kiliseleri, orta nefi kubbelerle örten sistemleriyle dikkat çekmekte, Surp Krikor Lusavoriç Kilisesi, ana kubbenin dört tarafındaki kubbeleriyle, bölgenin kilise örtü tipolojisini çeşitlendirmektedir.

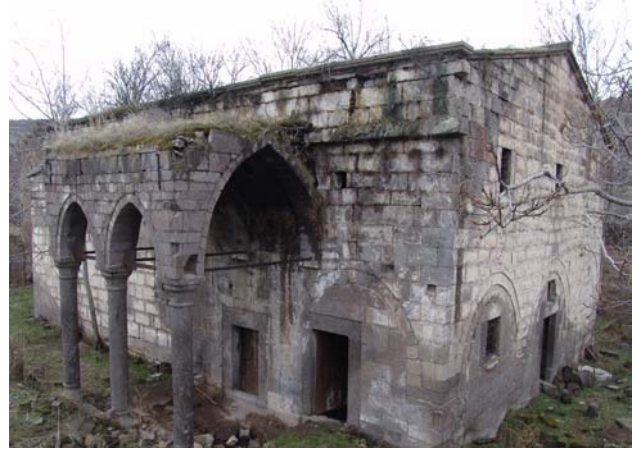
Şekil 10. Tavlusun Agios Basileos Kilisesi
(Ş. Güngör Açıkgöz)

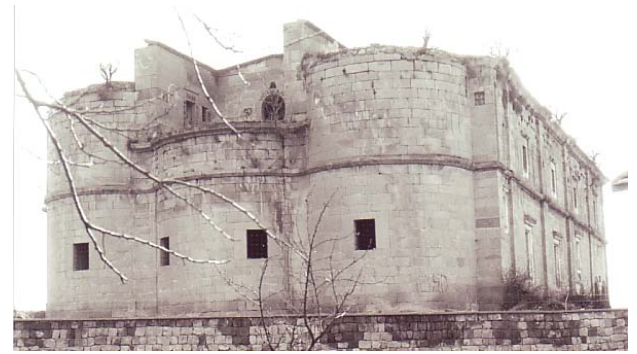
Şekil 11. Yanartaş Manastır Kilisesi
(Ş. Güngör Açıkgöz)

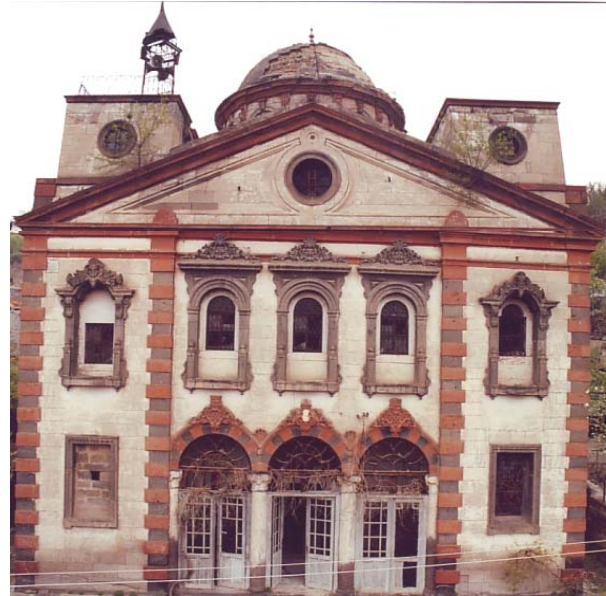
Şekil 18. Talas Panagia Kilisesi
(Ş. Güngör Açıkgöz)

Kayseri kiliseleri; tek ya da iki katlı, yalın cephe düzenlerine sahiptir. İki katlı cephelerde, katlar arasındaki ayırım genellikle bir silme ile vurgulanmıştır. Batı cepheleri genellikle, altta üç ya da beş açıklıklı narteks ve üzerindeki üçgen alın duvarıyla biten galeriden oluşmaktadır. Surp Asdvadzadzin (Şekil 9), Surp Krikor Lusavoriç ve Everek Surp Toros kiliseleri'nin ön yüzleri, taşıdıkları Batı etkisini portikle yansıtmaktadır. Kayseri kiliseleri içinde 19. yüzyıl Batı üslubunun en belirgin görüldüğü yapılar, Efkere Surp Stepanos (Şekil 17) ve Talas Panagia (Şekil 18) kiliseleridir.

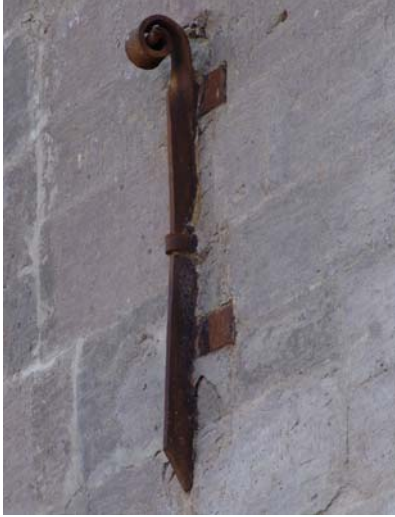
Şekil 19. Everek Surp Toros Kilisesi'nden kılıç örneği (Ş. Güngör Açıkgöz)

rinde taş sütunlardır. Yapılar, taş levhalarla kaplanan beşik ya da kırma çatı ile örtülmüştür. Kemer açılmalarını önlemek üzere demir gergiler kullanılmıştır. Merkezdeki Surp Asdvadzadzin ve Tavlusun'daki kiliseler dışında tüm kiliselerin cephelerinde kılıçlar görülmektedir (Şekil 19). Hemen hepsinde bulunan lokmalı pencere parmaklıkları, kandil halkaları ve kimi kiliselerde görülebilen onarım kuşakları (Şekil 20), kenet, zıvana gibi bağlantı öğeleri demirin kullanım alanlarıdır. Çoğu kilisede; galeri korkulukları, merdivenler ve pencere altına kadar yükselen duvar kaplamaları, bugüne izlerini bırakan ahşap öğelerdir. Tavlusun Surp Toros Kilisesi (Şekil 21) ve Muncusun'daki apsis kalıntısı, apsis yarım kubbesinde akustik küplerinin görülebildiği örnekler olarak önem taşır.

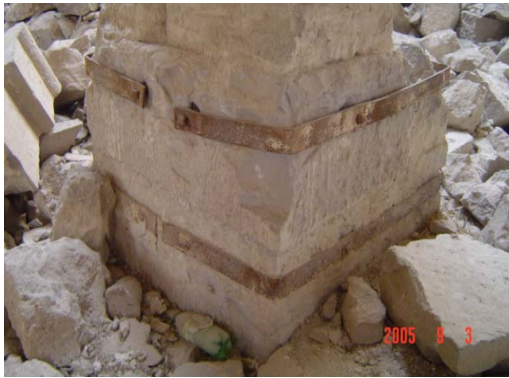
Şekil 20. Yanartaş Manastır Kilisesi'nde onarım kuşakları (Ş. Güngör Açıkgöz)
